Asbestinventarisatetest

Meiboomlaan 44, 3120 Tremelo

Attestnummer : **20241217-000437.000**

Uitgegeven op : **17.12.2024**

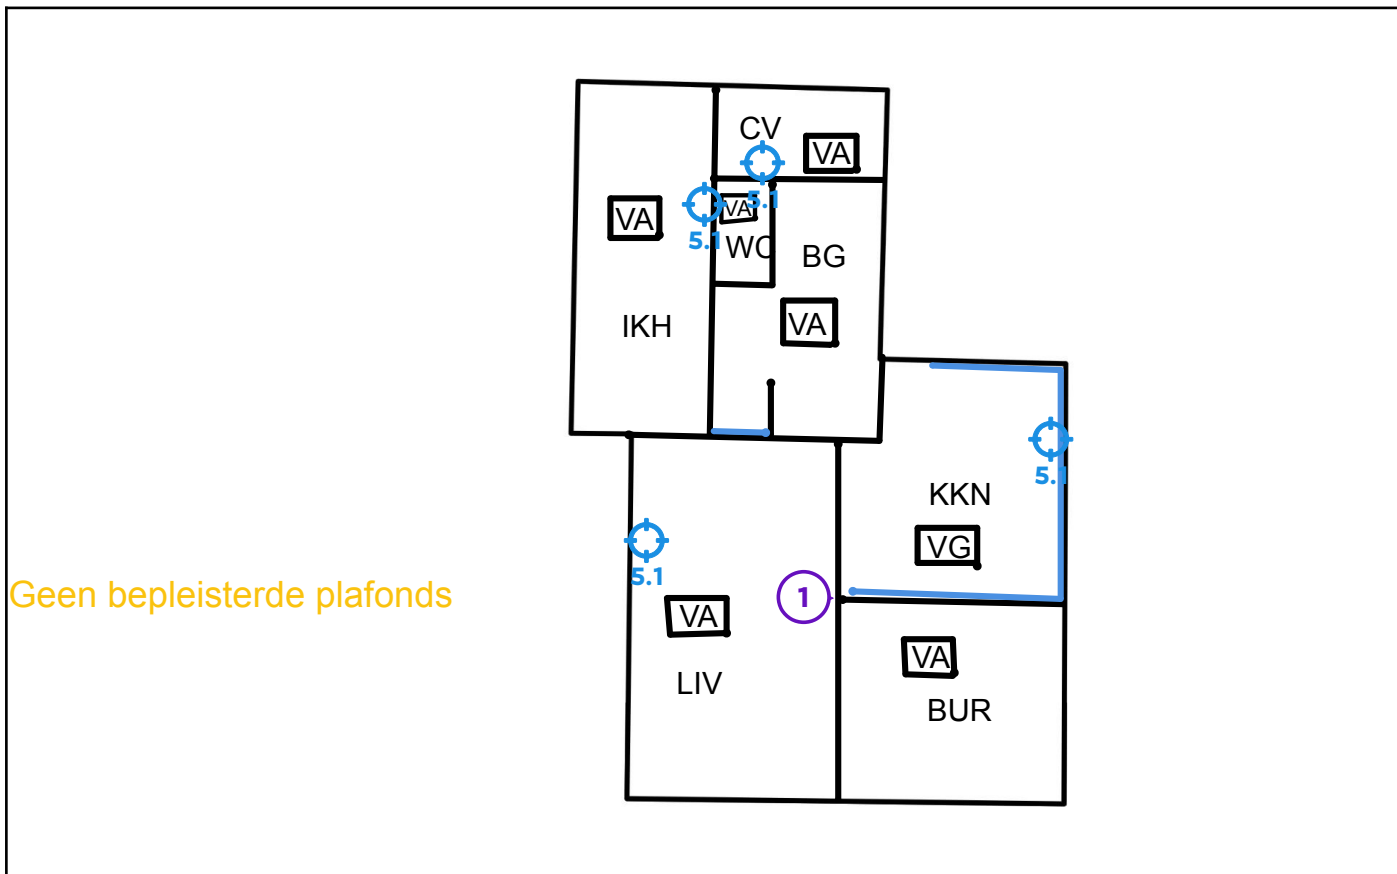
Plan 1.3: Hoofdgebouw plan gelijkvloers

Beschrijving	Type	Actie
1. Binnenkant schouw	Beperking	-
3. Pleisterwerk plafonds	Advies	-
5. Pleisterwerk muren	Geen asbest	-
5.1 Code: MM01	Mengmonster	-

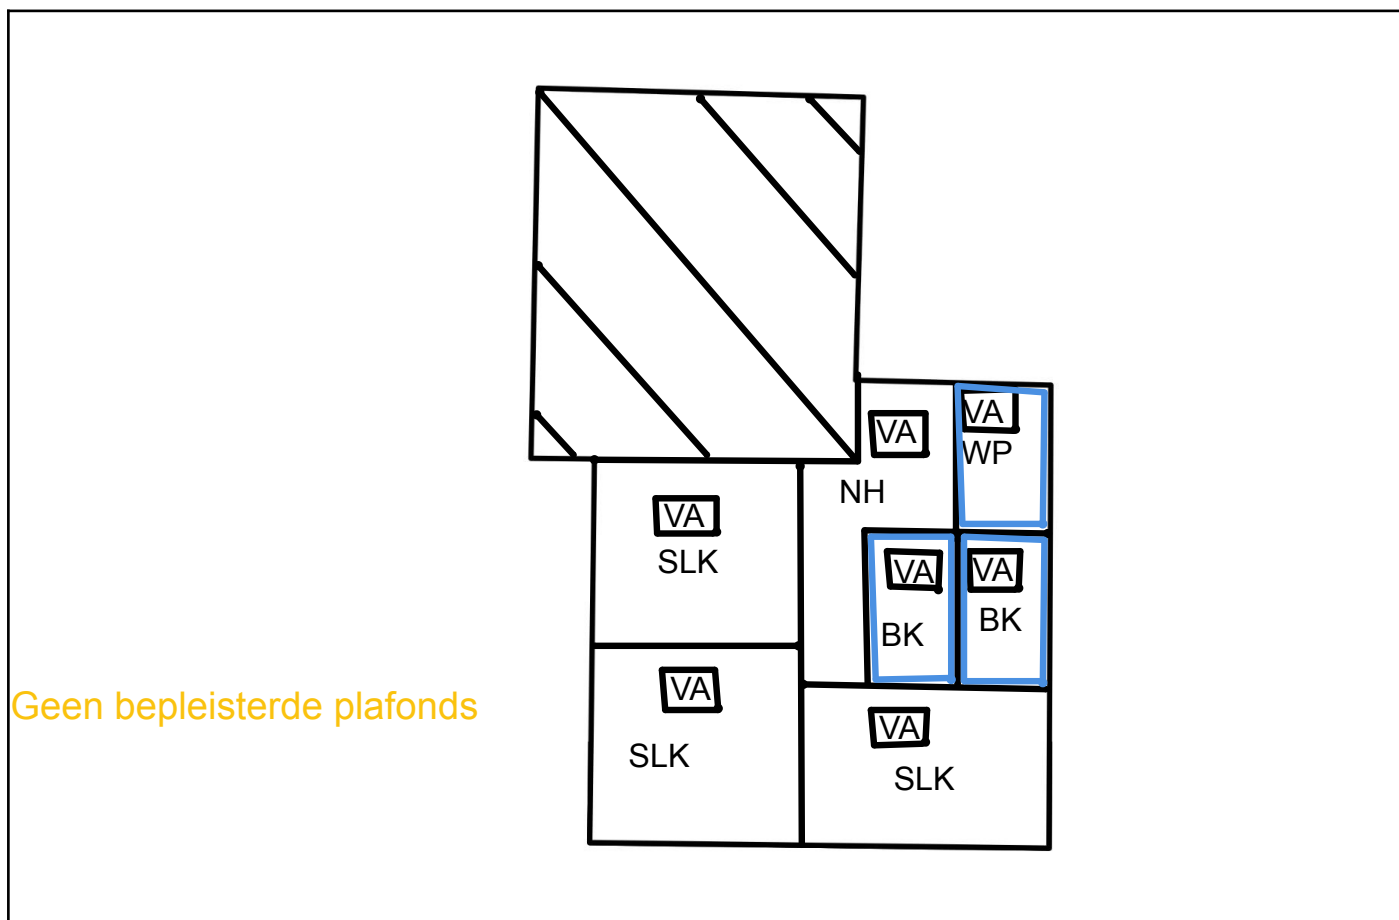
Plan 1.4: Hoofdgebouw plan 1ste verdieping

Beschrijving	Type	Actie
3. Pleisterwerk plafonds	Advies	-

Alle ruimtes hebben een verlaagd plafond. Een destructief onderzoek is aan te raden bij grondige verbouwingswerken, om

eventuele pleisterwerken en/of cementering, mogelijks onder de valse plafonds, achter de wanden en achter de tegels te bemonsteren.

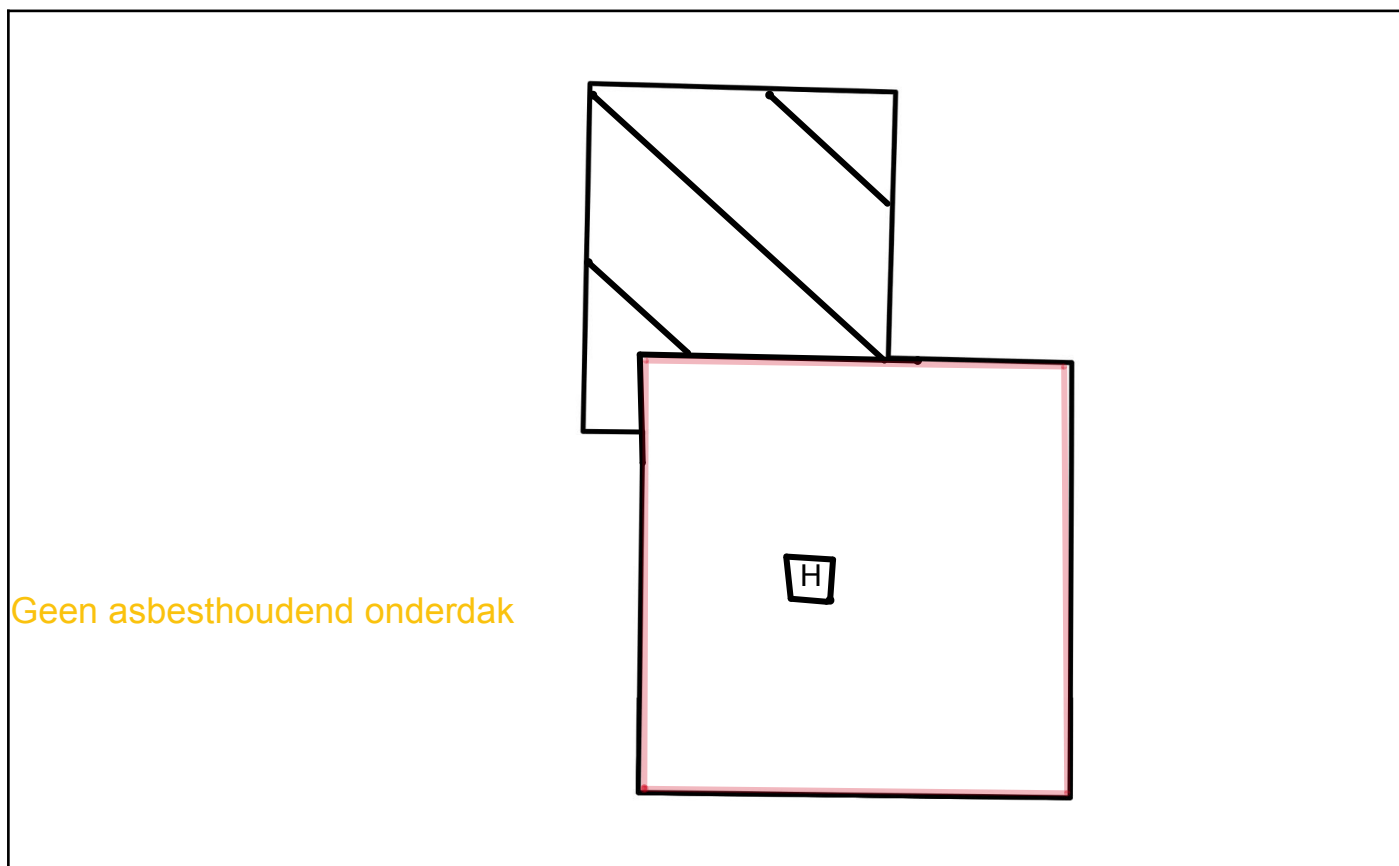
Plan 1.5: Hoofdgebouw plan zolder

Beschrijving	Type	Actie
2. Onderdak	Advies	-

Het onderdak bestaat uit houtvezelplaten.

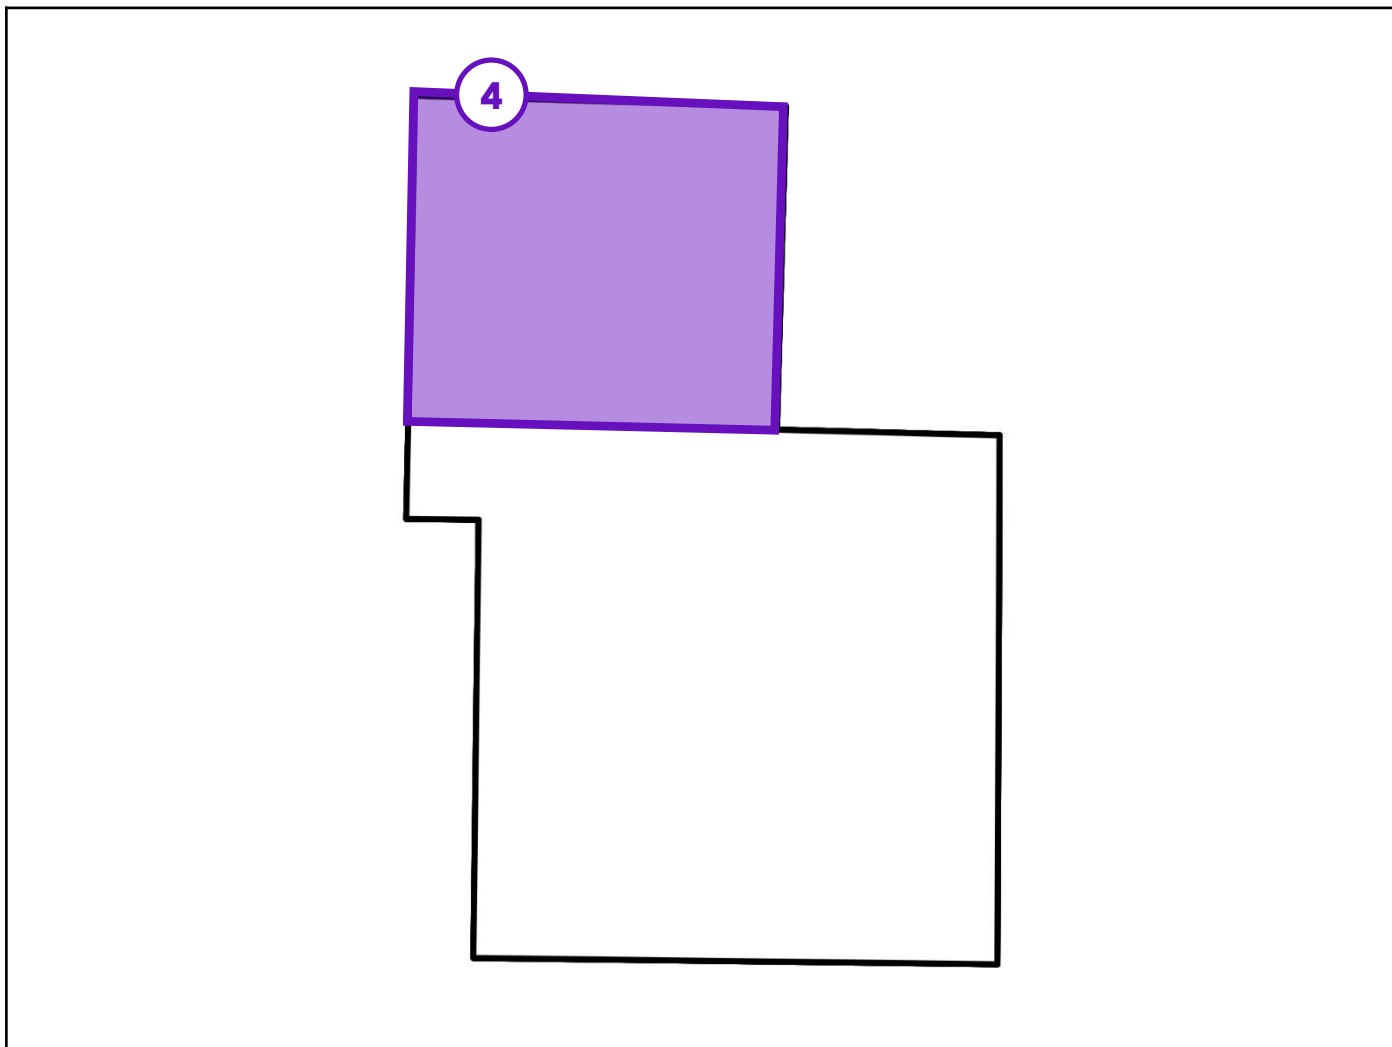
Plan 1.6: Hoofdgebouw plan daken

Beschrijving	Type	Actie
4. Roofing	Advies	-

De bovenste, zichtbare, dakbedekking is niet asbesthoudend.

Er kan geen bewijs worden voorgelegd dat de oude roofinglaag is verwijderd, waardoor er dient aangenomen te worden dat de oude roofinglaag nog aanwezig is en volledig bedekt wordt door de niet asbesthoudende dakbedekking..

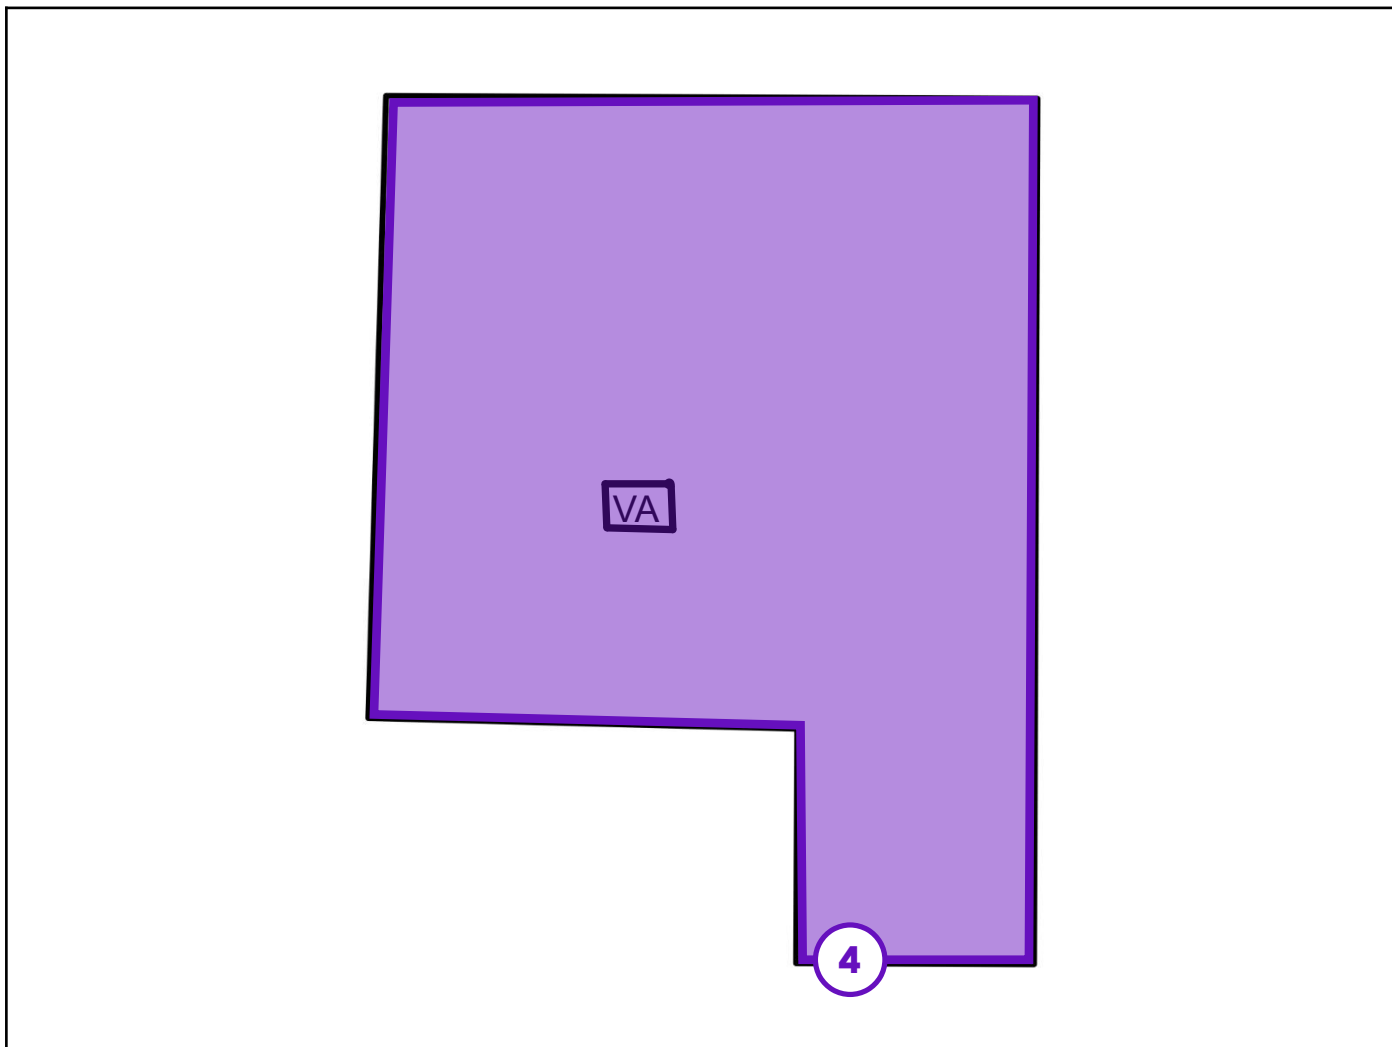
Plan 2.1: Afdak plan

Beschrijving	Type	Actie
4. Roofing	Advies	-

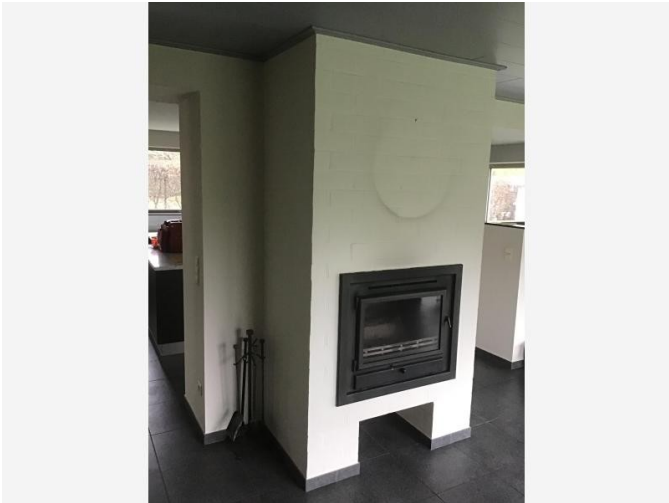
Situeringfoto

Tijdelijke beperking

Reden: Het onderzoek kan niet uitgevoerd worden binnen de bepalingen van de Welzijnswet

Uitleg van de asbestdeskundige: De binnenkant van de schouw is niet inspecteerbaar. In de periode dat deze woning werd gebouwd, werd mogelijks een asbesthoudend rookgaskanaal of een asbesthoudende beplating gebruikt aan de binnenzijde.

Indien bij werken asbestverdachte toepassingen inspecteerbaar zijn, dienen ze alsnog onderzocht te worden door een asbestdeskundige.

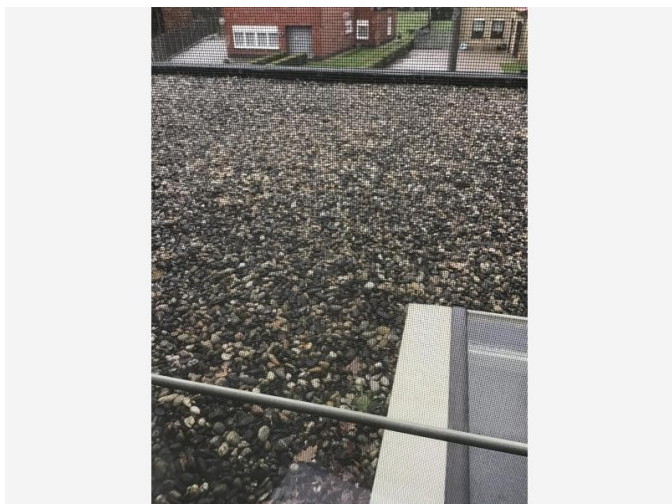
Vrije foto

Het vermelden van de ingekapselde roofing is noodzakelijk in het kader van onze opdracht over het veilig beheer of verwijdering van asbestverdachte materialen.
