# Asbestinventarisatetest

Kruishoevestraat 1, 3140 Keerbergen

Attestnummer : 20230421-000067.000

Uitgegeven op : 21.04.2023

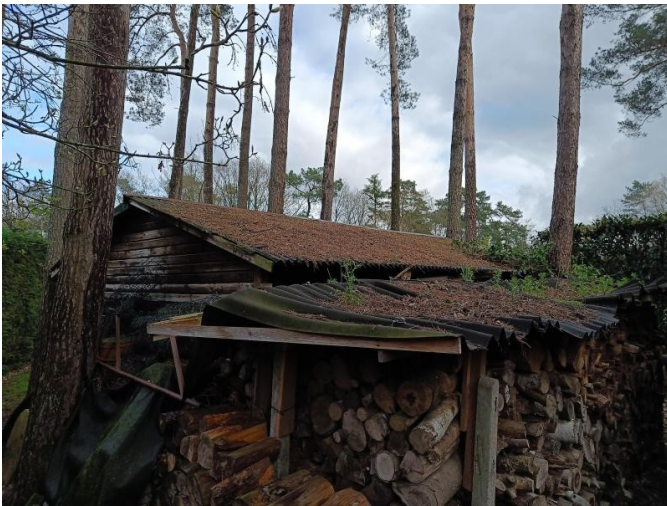
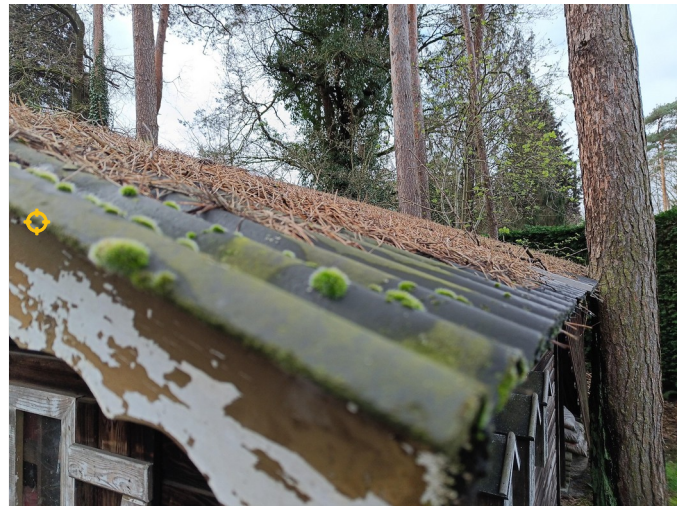
Overzichtsfoto

Eindbeoordeling materiaalrisico	Laag materiaalrisico en/of verlaagde kans op vezelvrijgave
---------------------------------	--

Gebondenheid	Categorie 1: hechtgebonden in oorsprong
Asbestsoort (vezeltype)	Alleen chrysotiel
Asbestconcentratie	Laag (< 50%)
Afschermingsgraad van het gehele materiaal	Geheel of deels vrij aan de buitenlucht
Toestand van het materiaal	Licht beschadigd, licht verweerd. Intact materiaal type Pical – asbestboard of categorie III 'gebondenheid'

#	Type	Referentie	Resultaat
1.1	Puntmonster	MM03 Golfplaat	Chrysotiel

Beschrijving	Golfplaten
Omgeving	Buiten
Primaire drager	Schuin dak
Asbestmateriaal	Dak- en gevelbekleding - Golfplaat
Bindmiddel van asbestmateriaal	Cement
Gebondenheid op basis van bindmiddel	Hecht
Hoeveelheid (oppervlakte - aantal)	• 28,00 m <sup>2</sup> - 1 stuk

<b>Totale oppervlakte</b>	28,00 m <sup>2</sup>
<b>Eenvoudig bereikbaar</b>	Ja
<b>Bevestigingswijze</b>	<ul style="list-style-type: none"><li>• Geschroefd</li></ul>
<b>Identificatiemethode</b>	Vaststelling met monstername
<b>Destructieve handeling voor identificatie</b>	Nee

Het asbestmateriaal valt onder de mijlpaal van 2034.

Verwijderen

- Zorg voor een veilig beheer en verwijder dit asbestmateriaal wanneer het bij werken eenvoudig bereikbaar wordt. Controleer de toestand jaarlijks op wijzigingen.

- Eenvoudige handelingen: mag via doe-het-zelf of door werknemer(s) met opleidingsattest eenvoudige handelingen  
Het verwijderen van deze platen kan op een vlotte en veilige manier gebeuren, men moet er wel op letten dat deze niet breken of barsten tijdens het verwijderen van de platen. De platen kunnen vervoerd worden in zakken die te verkrijgen zijn via OVAM.

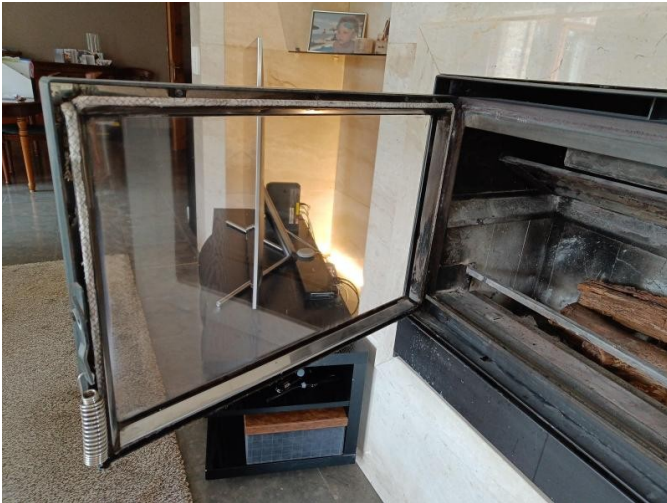
*Situeringfoto*

#### Uitgesloten van inspectie

**Bouwjaar:** 2008

*Constructies gebouwd vanaf 2001 moeten niet onderzocht worden*

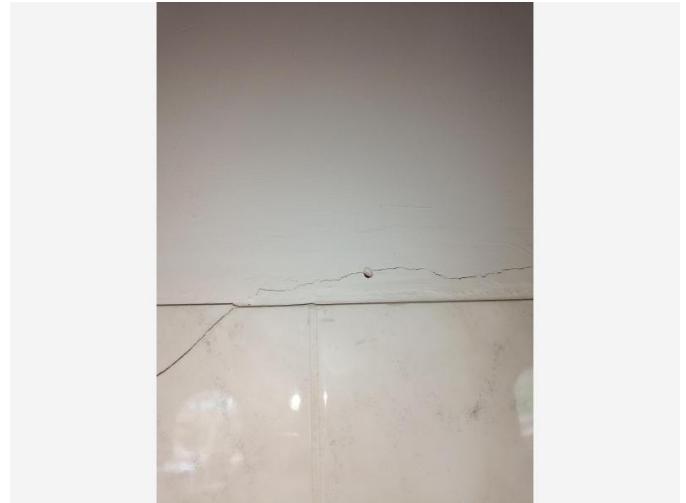
Overzichtsfoto

Geen asbest

#	Type	Referentie	Resultaat
3.1	Mengmonster	MM01 Bezetting	Geen asbest

Beschrijving	Bezetting
Omgeving	Binnen
Primaire drager	Binnenwand

<b>Bindmiddel van materiaal</b>	Gips - kalk
<b>Gebondenheid op basis van bindmiddel</b>	Niet-hechtgebonden
<b>Hoeveelheid (oppervlakte - dikte - aantal)</b>	• 30,00 m <sup>2</sup> - 1,00 cm - 1 stuk
<b>Totaal volume</b>	0,30 m <sup>3</sup>
<b>Identificatiemethode</b>	Vaststelling met monstername
<b>Destructieve handeling voor identificatie</b>	Nee
