Asbestinventarisattest

Houtduifweg 2, 3140 Keerbergen

Attestnummer : **20260609-000157.000**
Uitgegeven op : **09.06.2026**
Geldig tot : **09.06.2036**

Niet-asbestveilig

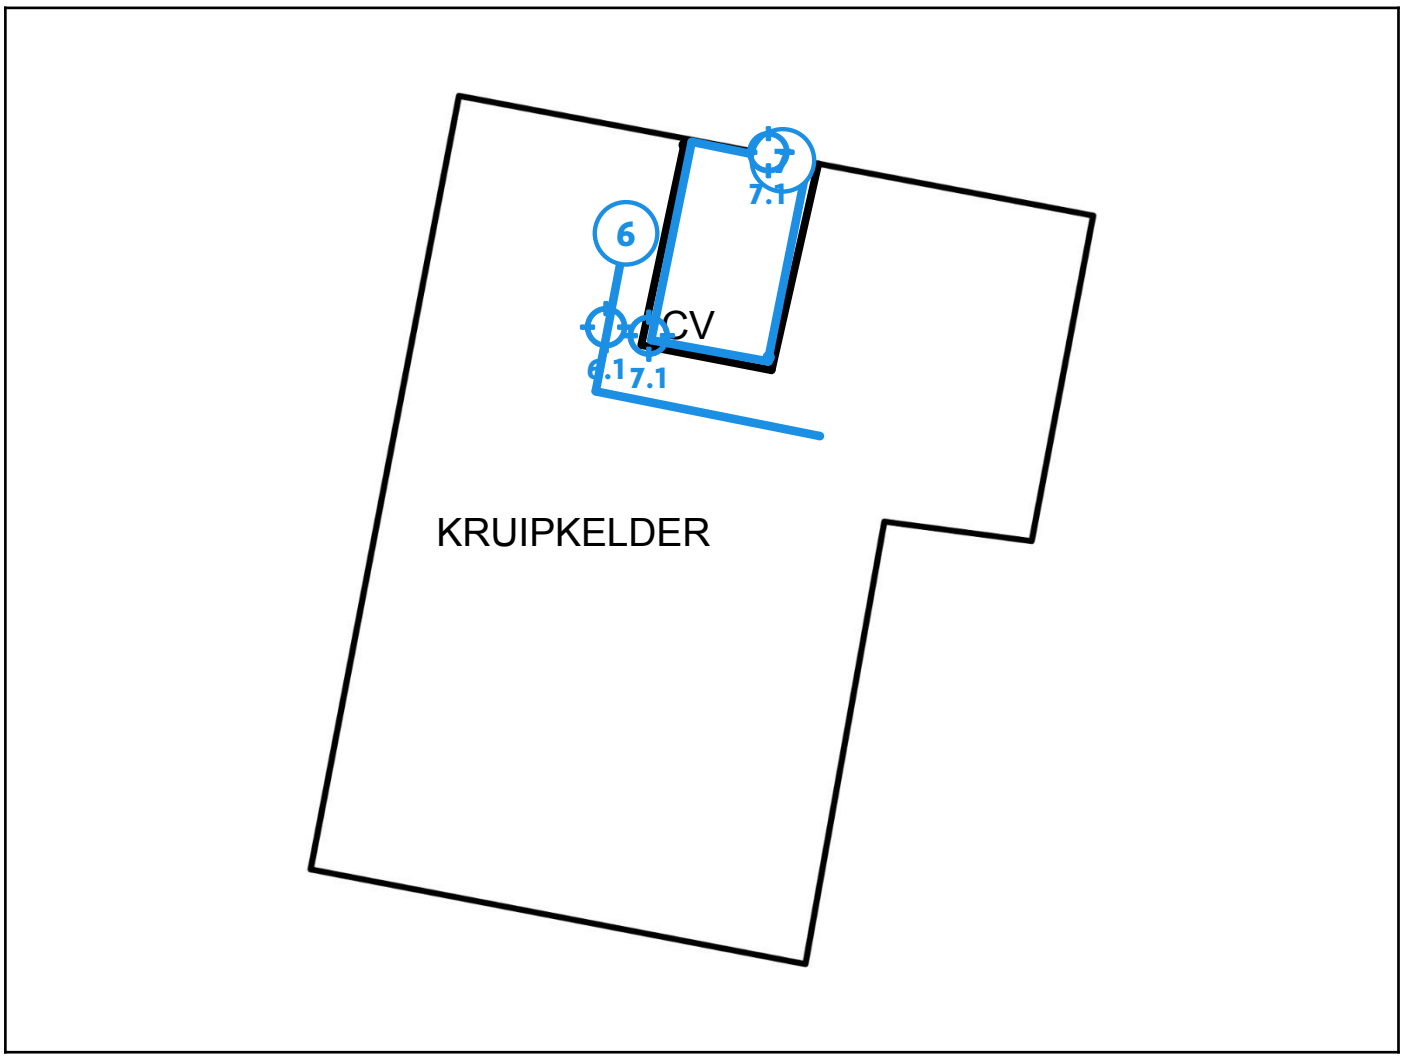
Plan 1.1: Hoofdgebouw plan kelder

Beschrijving	Type	Actie
6. Roofing Leidingisolatie kelder	Geen asbest	-
6.1 Code: MM05	Puntmonster	-
7. Kelder cementering	Geen asbest	-
7.1 Code: MM04	Mengmonster	-

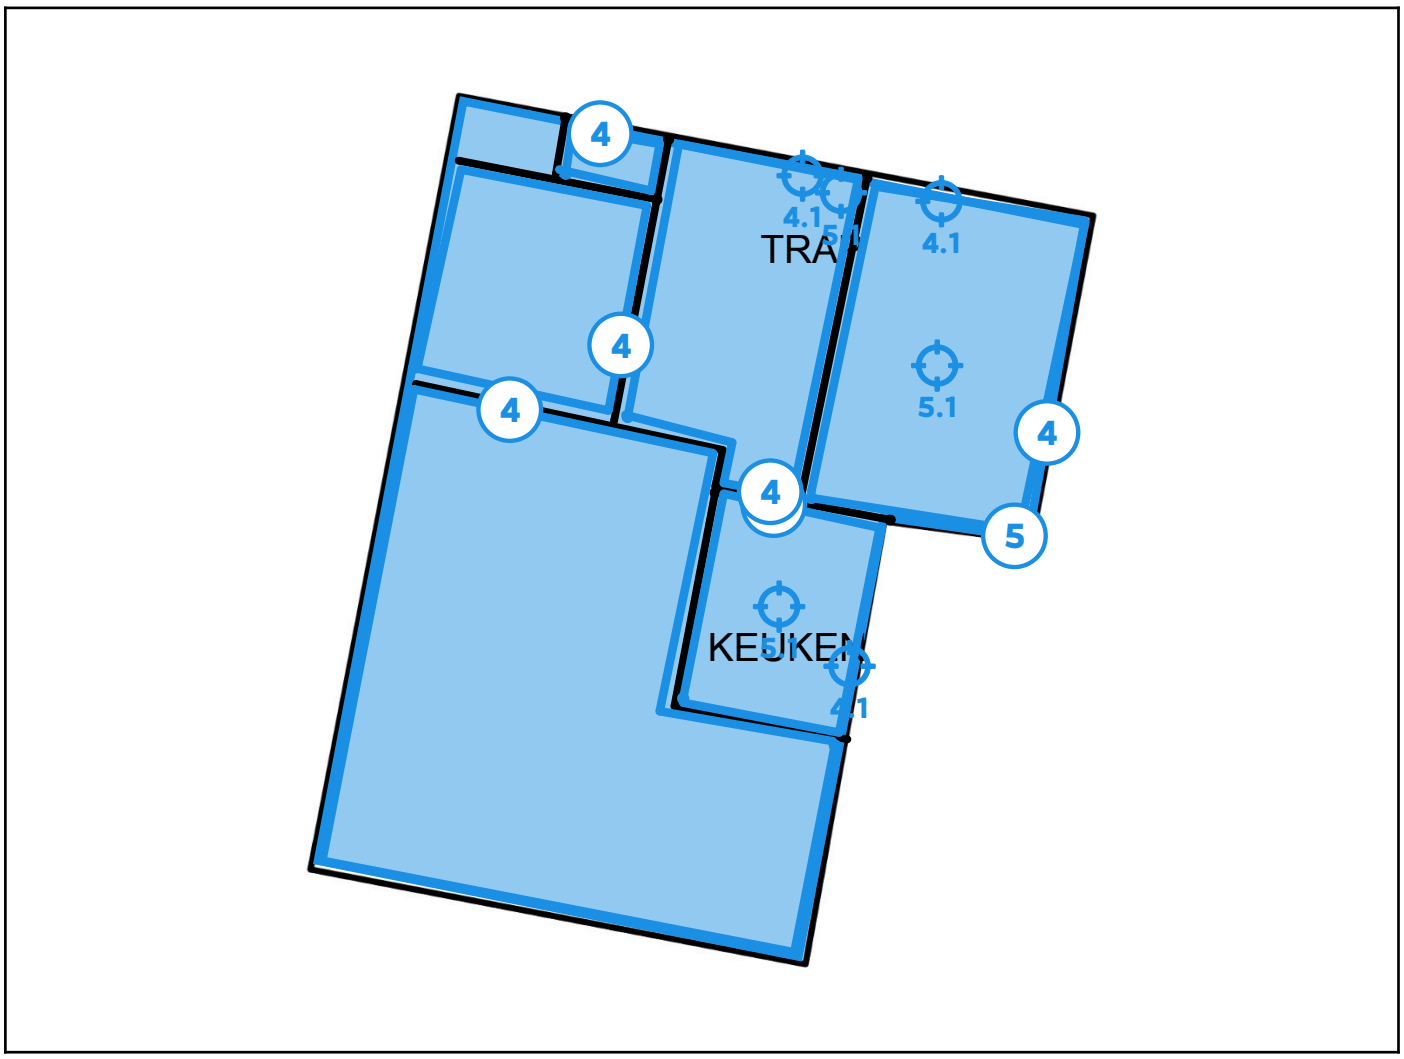
Plan 1.2: Hoofdgebouw plan gelijkvloers

Beschrijving	Type	Actie
4. Pleisterwerk muren	Geen asbest	-
4.1 Code: MM01	Mengmonster	-
5. Pleisterwerk plafonds	Geen asbest	-
5.1 Code: MM03	Mengmonster	-

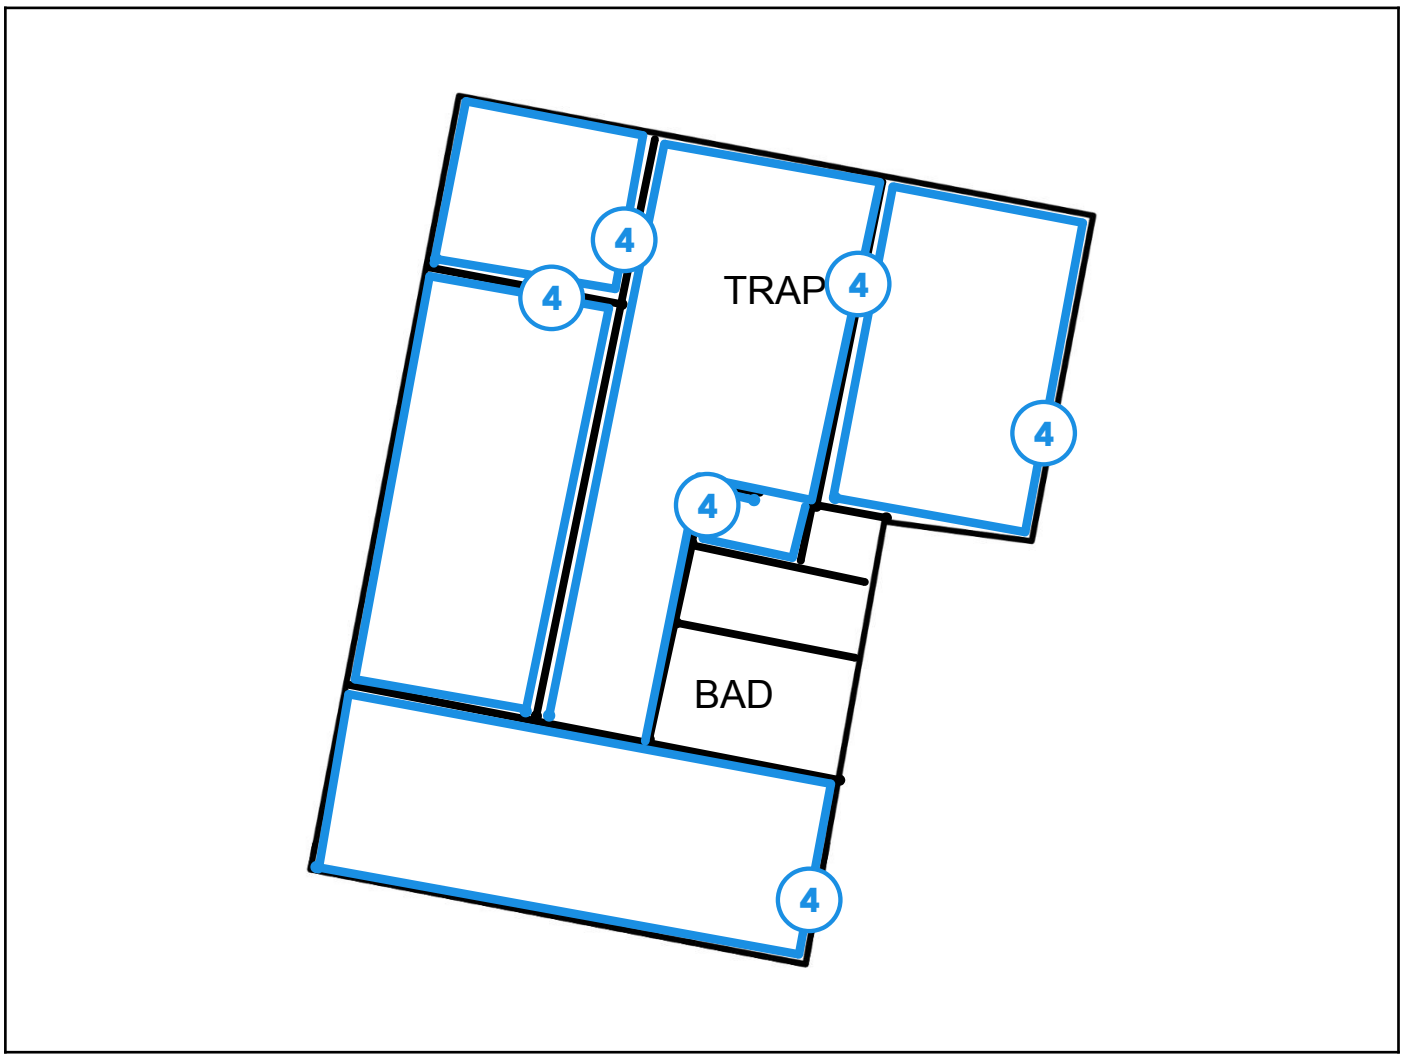
Plan 1.3: Hoofdgebouw plan 1ste verdieping

Beschrijving	Type	Actie
4. Pleisterwerk muren	Geen asbest	-

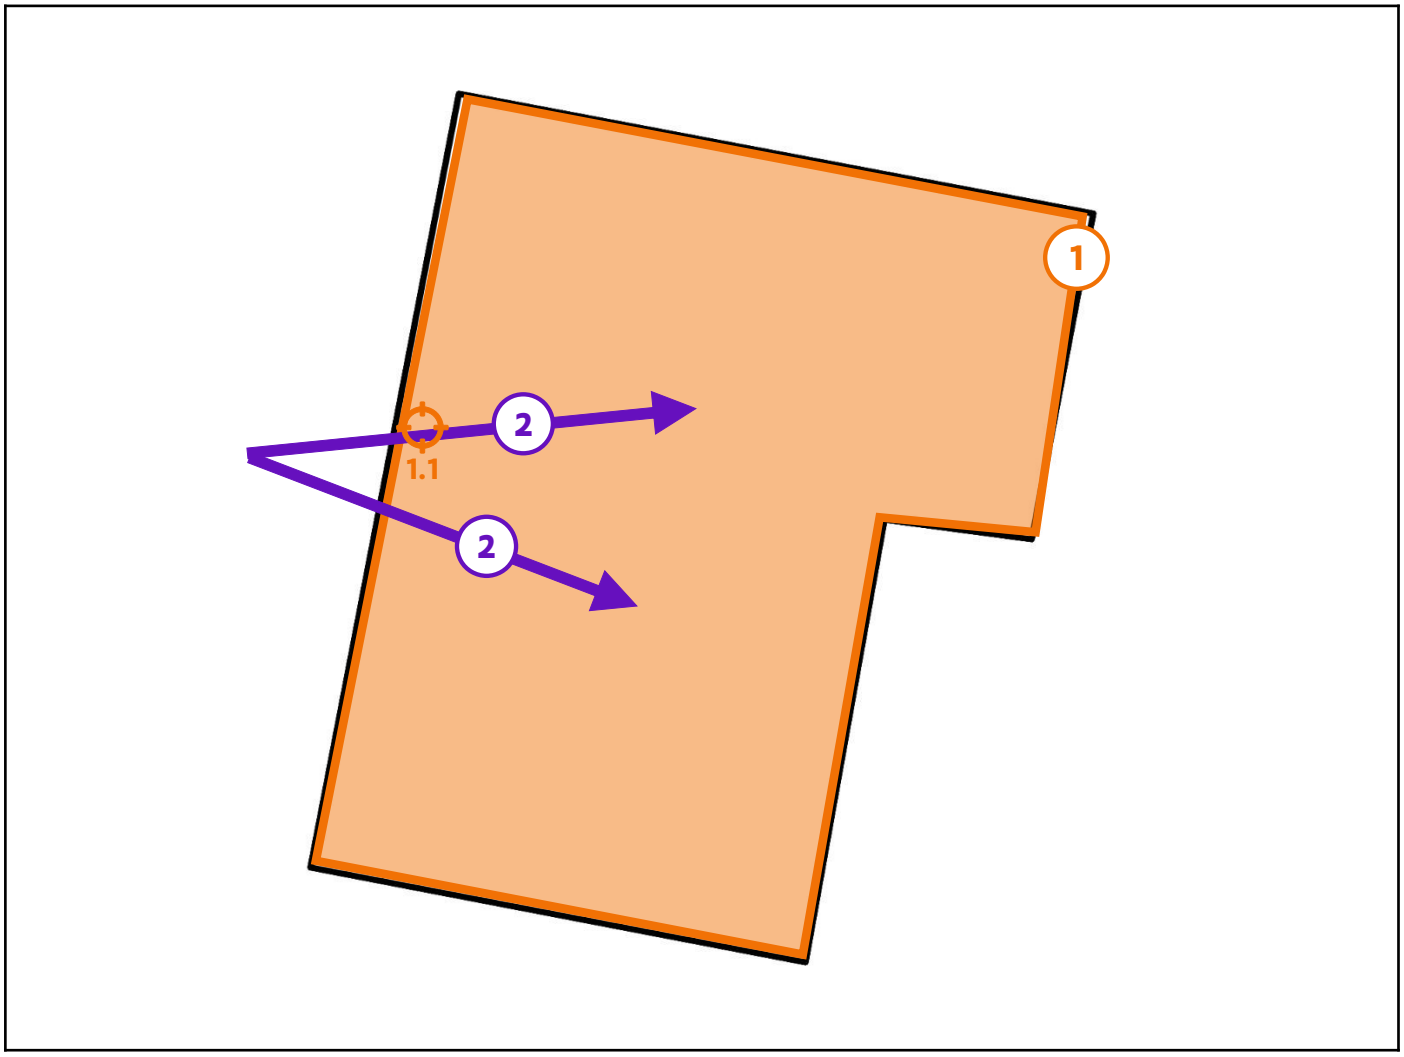
Plan 1.5: Hoofdgebouw plan dak

Beschrijving	Type	Actie
1. Hoofdgebouw dak	Asbestmateriaal	Verwijderen
1.1 Code: MM02	Puntmonster	-
2. Schoorsteen	Beperking	-

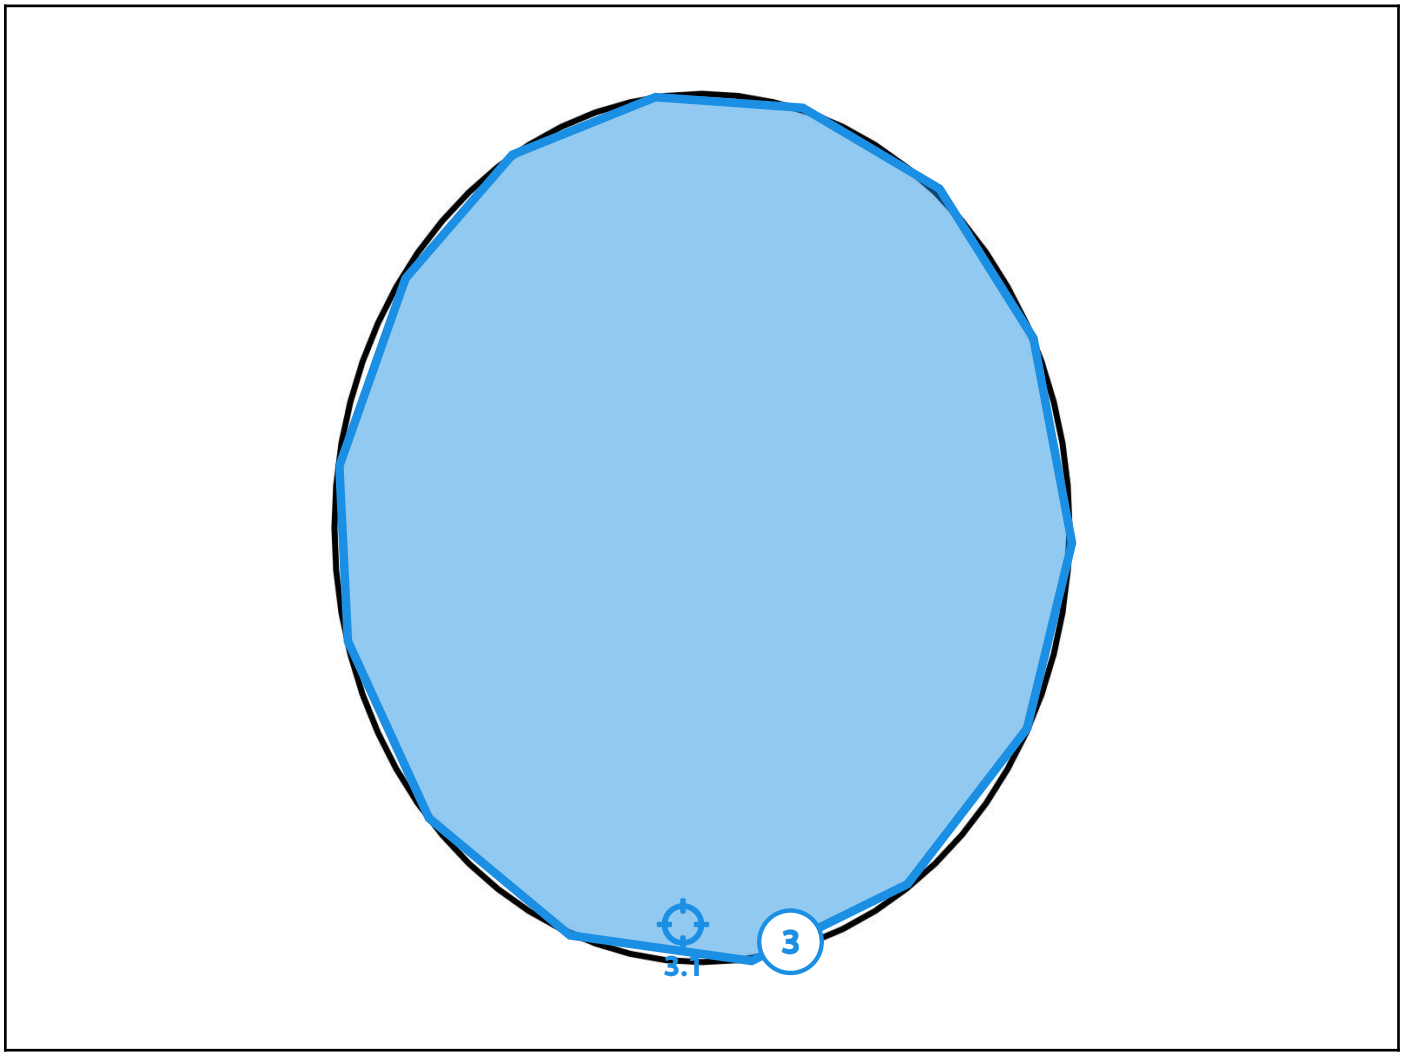
Plan 2.1: Tuinberging plan

Beschrijving	Type	Actie
3. Tuinberging dak	Geen asbest	-
3.1 Code: MM06	Puntmonster	-

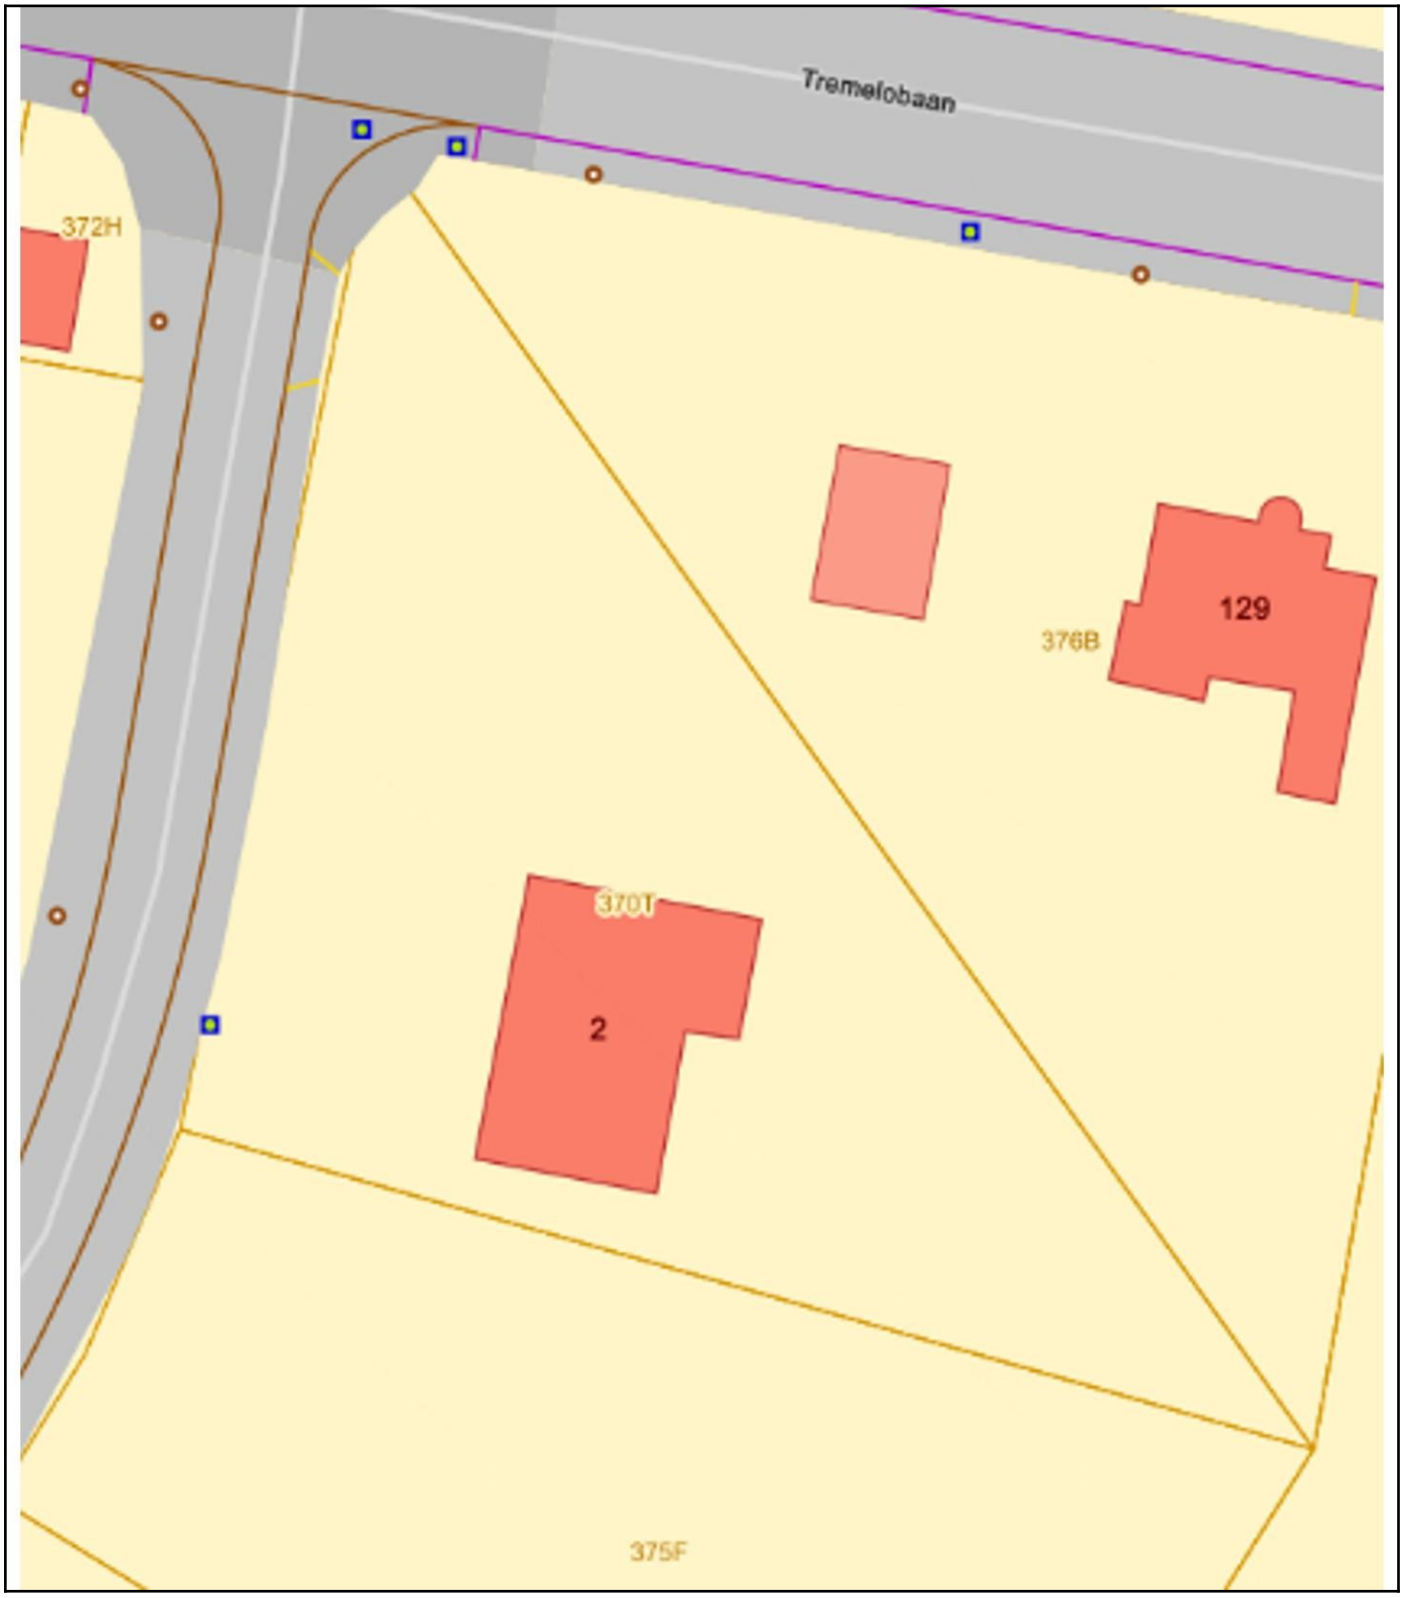
Plan 3.1: Vaststellingen buiten de constructies

Tijdens de inspectie vastgesteld:

0 Asbestmaterialen

0 Geen asbest
