Verslag huishoudelijke elektrische installatie op laagspanning en zeer lage spanning

Referentie: **009-20260806-02**	Datum controle: **06/08/2026**
Keurder: **009**

Eigenaar:	**Onbekend**	EAN-code:	**541448820059398736**
Adres installatie:	**Haachtsebaan 164, 3140 - Keerbergen**	Nummer teller(s):	**1lgz0478625248**
		Distributienetbeheerder installatie:	**Fluvius**
Datum uitvoering installatie:	☐ Vóór 01/10/1981 ☑ Tussen 01/10/1981 en 01/06/2020 ☐ Vanaf 01/06/2020		
Type:	☑ Wooneenheid ☐ Niet-huishoudelijk ☐ PV ☐ Batterij ☐ Laadpaal

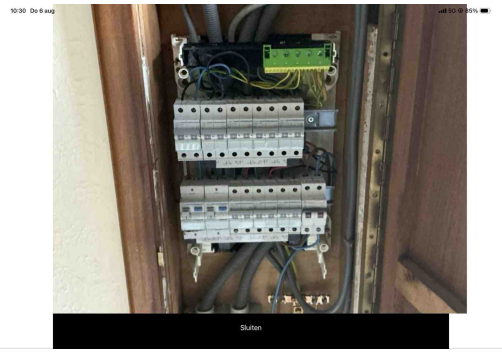
T21	Het elektrisch materieel is niet geplaats volgens de voorschriften van de fabrikant/ regels van goed vakmanschap . (Boek 1: 1.4.1.3) *Opmerking: Ophanging vijzen niet afgedekt,*
Voorgaande verslagen / technische fiches / gebruikshandleidingen	
V05	Het verslag van de gelijkvormigheidscontrole ontbreekt (Boek 1: 9.1.1 / 9.1.2).

T21 - Het elektrisch materieel is niet geplaats volgens de voorschriften van de fabrikant/ regels van goed vakmanschap . (Boek 1: 1.4.1.3)
Opmerking: Ophanging vijzen niet afgedekt,

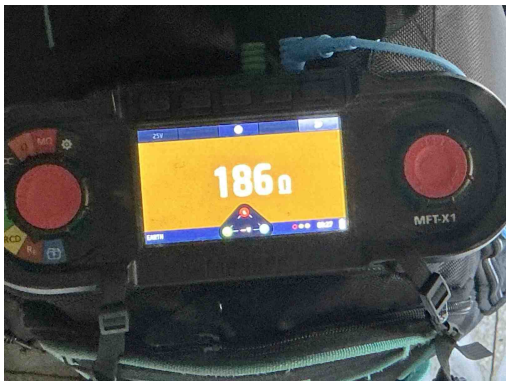
Spreidingsweerstand van de aardverbinding:	**186 Ω**	Meetmethode:	**ZE**
Algemene isolatieweerstand:	**0,75 MΩ**	Meetspanning:	**500V**
Test differentieelstroominrichting(en):	☑ OK ☐ NOK ☐ Niet uitgevoerd	Foutlus:	☐ OK ☑ NOK ☐ Niet uitgevoerd
Continuïteit van de beschermingsgeleiders:	☑ OK ☐ NOK	Continuïteit van de equipotentiale verbindingen:	☑ OK ☐ NOK
Bescherming tegen onrechtstreekse aanraking:	☐ OK ☑ NOK	Bescherming tegen rechtstreekse aanraking:	☐ OK ☑ NOK
Staat van het vast materiaal:	☐ OK ☑ NOK	Staat van het verplaatsbare materiaal:	☑ OK ☐ NOK

A05 - De waarde van de spreidingsweerstand van de aardverbinding is te hoog (Boek 1: 5.4.2).

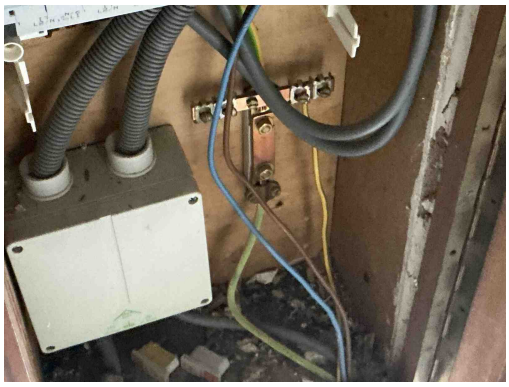
C21 - Het gebruik van geleiders van het type VOB, zonder bijkomende afscherming is niet toegestaan (Boek 1: 5.2.9.6).

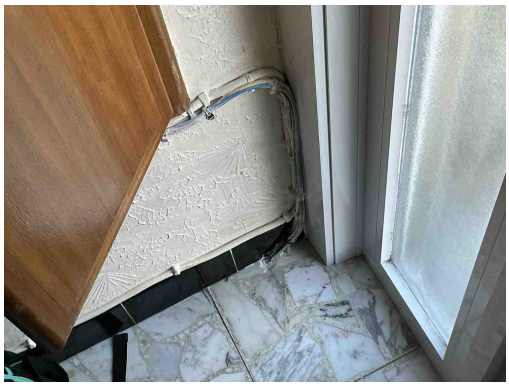
C21 - Het gebruik van geleiders van het type VOB, zonder bijkomende afscherming is niet toegestaan (Boek 1: 5.2.9.6).

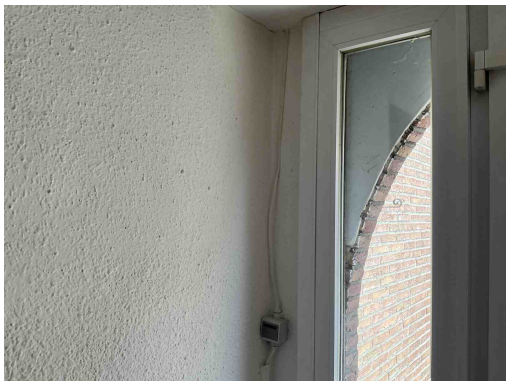
C13 - Onvoldoende bevestiging van de leiding(en) (Boek 1: 5.2.9.5).
Opmerking: Oa living, gang achterdeur

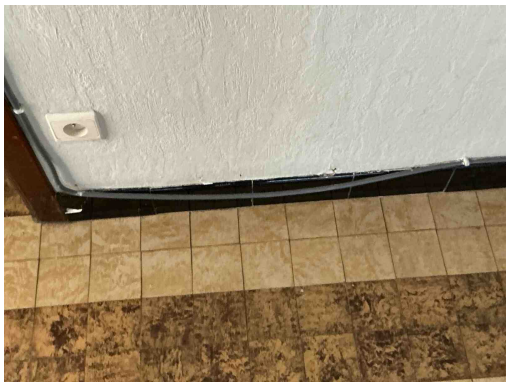
C13 - Onvoldoende bevestiging van de leiding(en) (Boek 1: 5.2.9.5).
Opmerking: Oa living, gang achterdeur

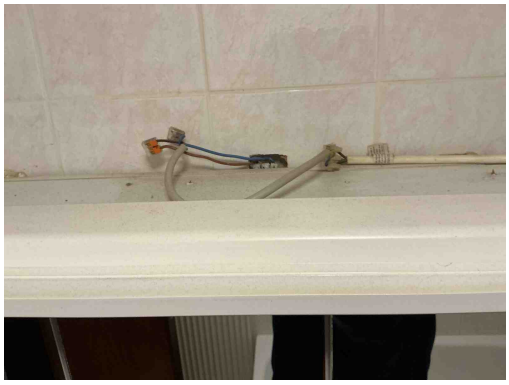
C26 - De verbindingen zijn niet gebeurd in borden, in aftakdozen, aan de klemmen van contactdozen, schakelaars of in de verlichtingstoestellen (Boek 1: 5.2.6.1).

T10 - Bepaalde contactdozen en/of schakelaars zijn niet degelijk bevestigd (Boek 1: 1.4.1.3).

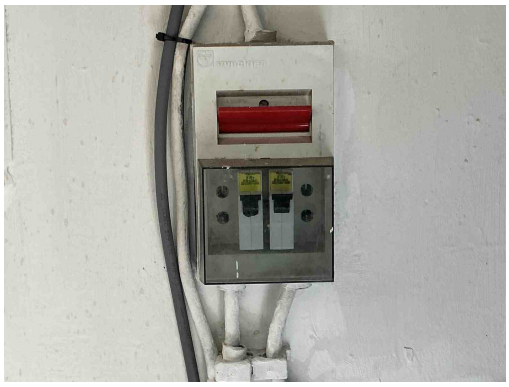
B30 - De houder van de beveiliging in een huishoudelijke ruimte is niet voorzien van aangepaste kalibreerelementen (Boek1: 5.3.5.5).
