Asbestinventarisatetest

Meiboomlaan 44, 3120 Tremelo

Attestnummer : **20241217-000437.000**

Uitgegeven op : **17.12.2024**

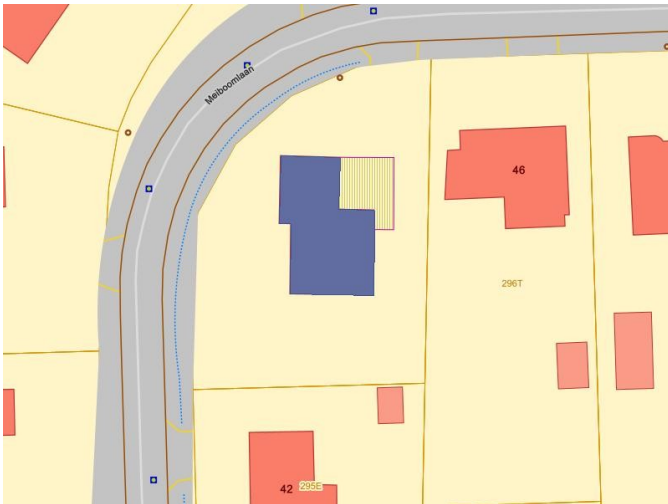
Zone 1: Hoofdgebouw

Tijdens de inspectie vastgesteld:

- 0 Asbestmaterialen
- 1 Beperking**
- 0 Uitsluitingen
- 0 Roerende goederen
- 0 Puin, steenslag, (water)bodem
- 3 Adviezen**
- 1 Geen asbest**

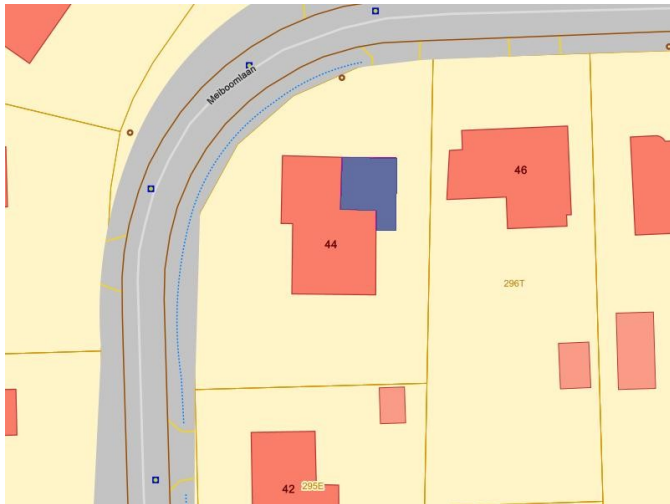
Zone 2: Afdak

Tijdens de inspectie vastgesteld:

- 0 Asbestmaterialen
- 0 Beperkingen
- 0 Uitsluitingen
- 0 Roerende goederen
- 0 Puin, steenslag, (water)bodem
- 1 Advies**
- 0 Geen asbest

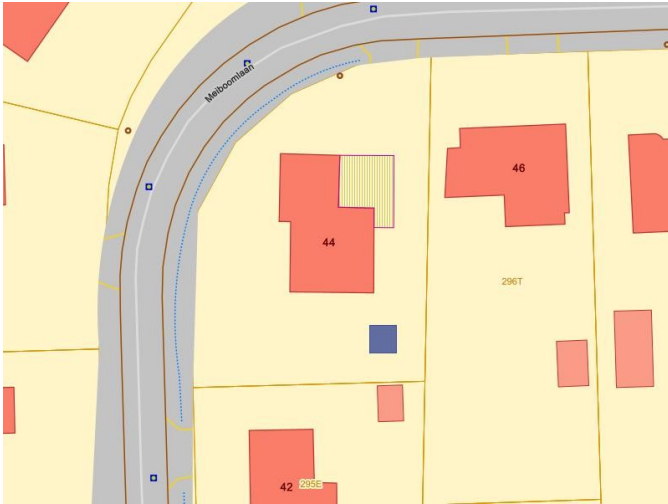
Zone 3: Tuinhuis

Tijdens de inspectie vastgesteld:

- 0 Asbestmaterialen
- 0 Beperkingen
- 0 Uitsluitingen
- 0 Roerende goederen
- 0 Puin, steenslag, (water)bodem
- 0 Adviezen
- 0 Geen asbest

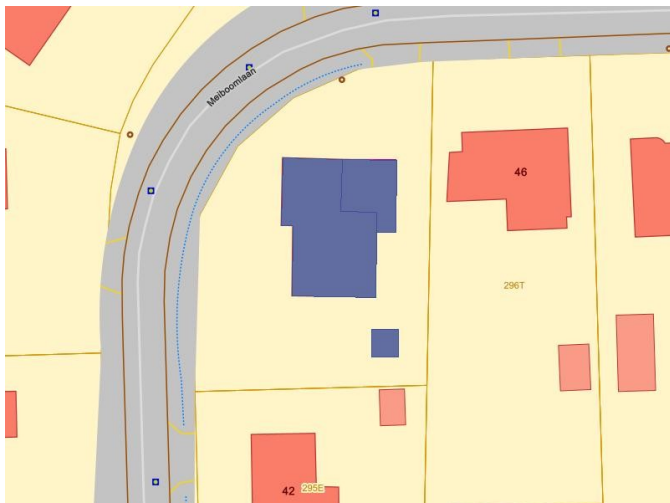
Zone 4: Overig gebied

Tijdens de inspectie vastgesteld:

- 0 Asbestmaterialen
- 0 Beperkingen
- 0 Roerende goederen
- 0 Puin, steenslag, (water)bodem
- 0 Adviezen
- 0 Geen asbest
